# 시설공사 감사결과 주요 지적사례

## □ 품질 및 안전관리 부문

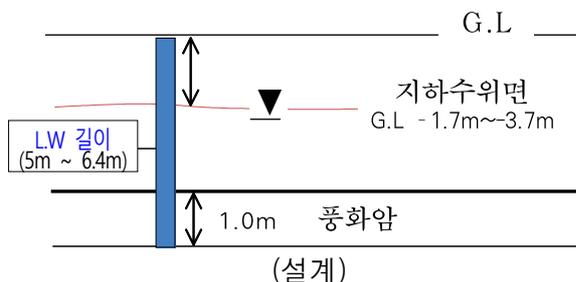
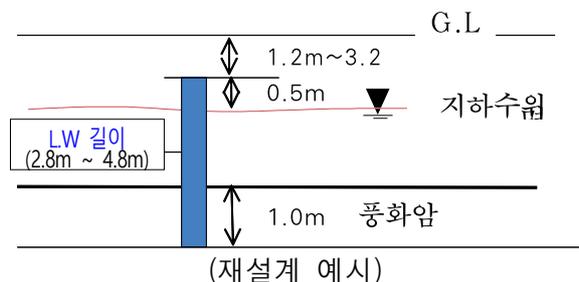
### 2. 흠막이 배변의 차수공법 시공범위 과다 설계

- 차수공법은 일반적으로 지하수위면에서 0.5m 높이까지 설계에 반영하는데도 차수를 위해 깊이 5.0m~6.4m의 L.W 그라우팅을 지표면(G.L)까지 시공하는 것으로 과다 설계함
