『서울특별시 영등포구 신유서로 73  
(구, 양평동2가 5, 17-1)』  
석면조사결과서

# 석면조사 결과서

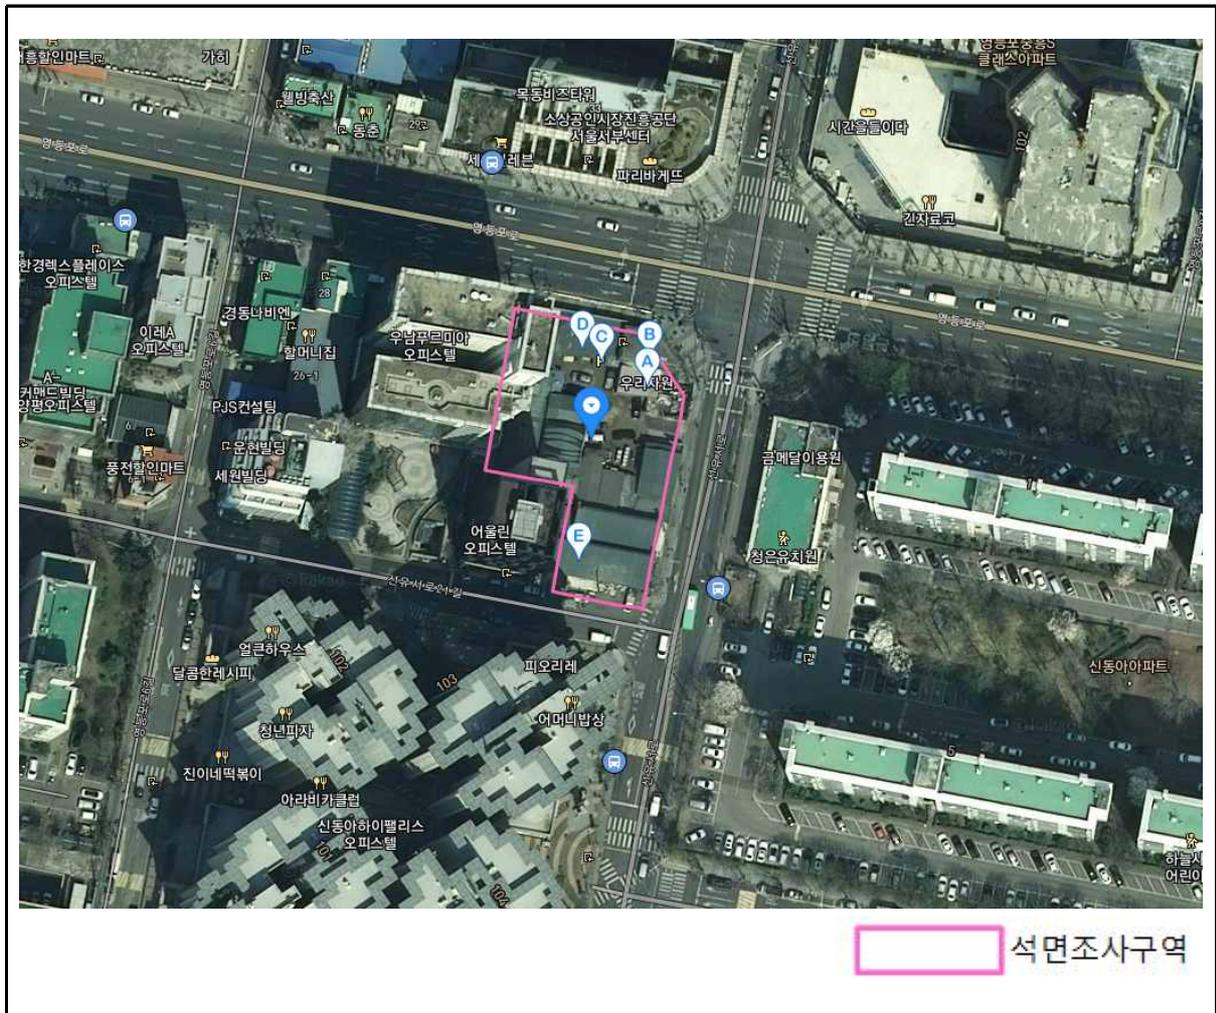
### 나. 동(설비) 배치도(구조도)

동명 (설비명)	층(부분)	구분된 공간 수	기능공간명(공간 수)	연면적, 부피 또는 길이
건물1	1층	17	창고(4), 방(2), 우진스프링(1), 옷수선(1), 플샵(1), 부성정밀(1), 탕비실(1), 핸드폰가게(1), 서울목형(1), 포장지매장(1), 사무실(2), 2층 사무실(1)	607.41 m <sup>2</sup>
건물2	1층	7	창고(4), 화장실(1), 중층사무실(2)	
건물3	1층	18	창고(11), 방(1), 공실(2), 변전실(1), 화장실/창고(1), 사무실(1), 중층 방(1)	
합 계				607.41 m <sup>2</sup>

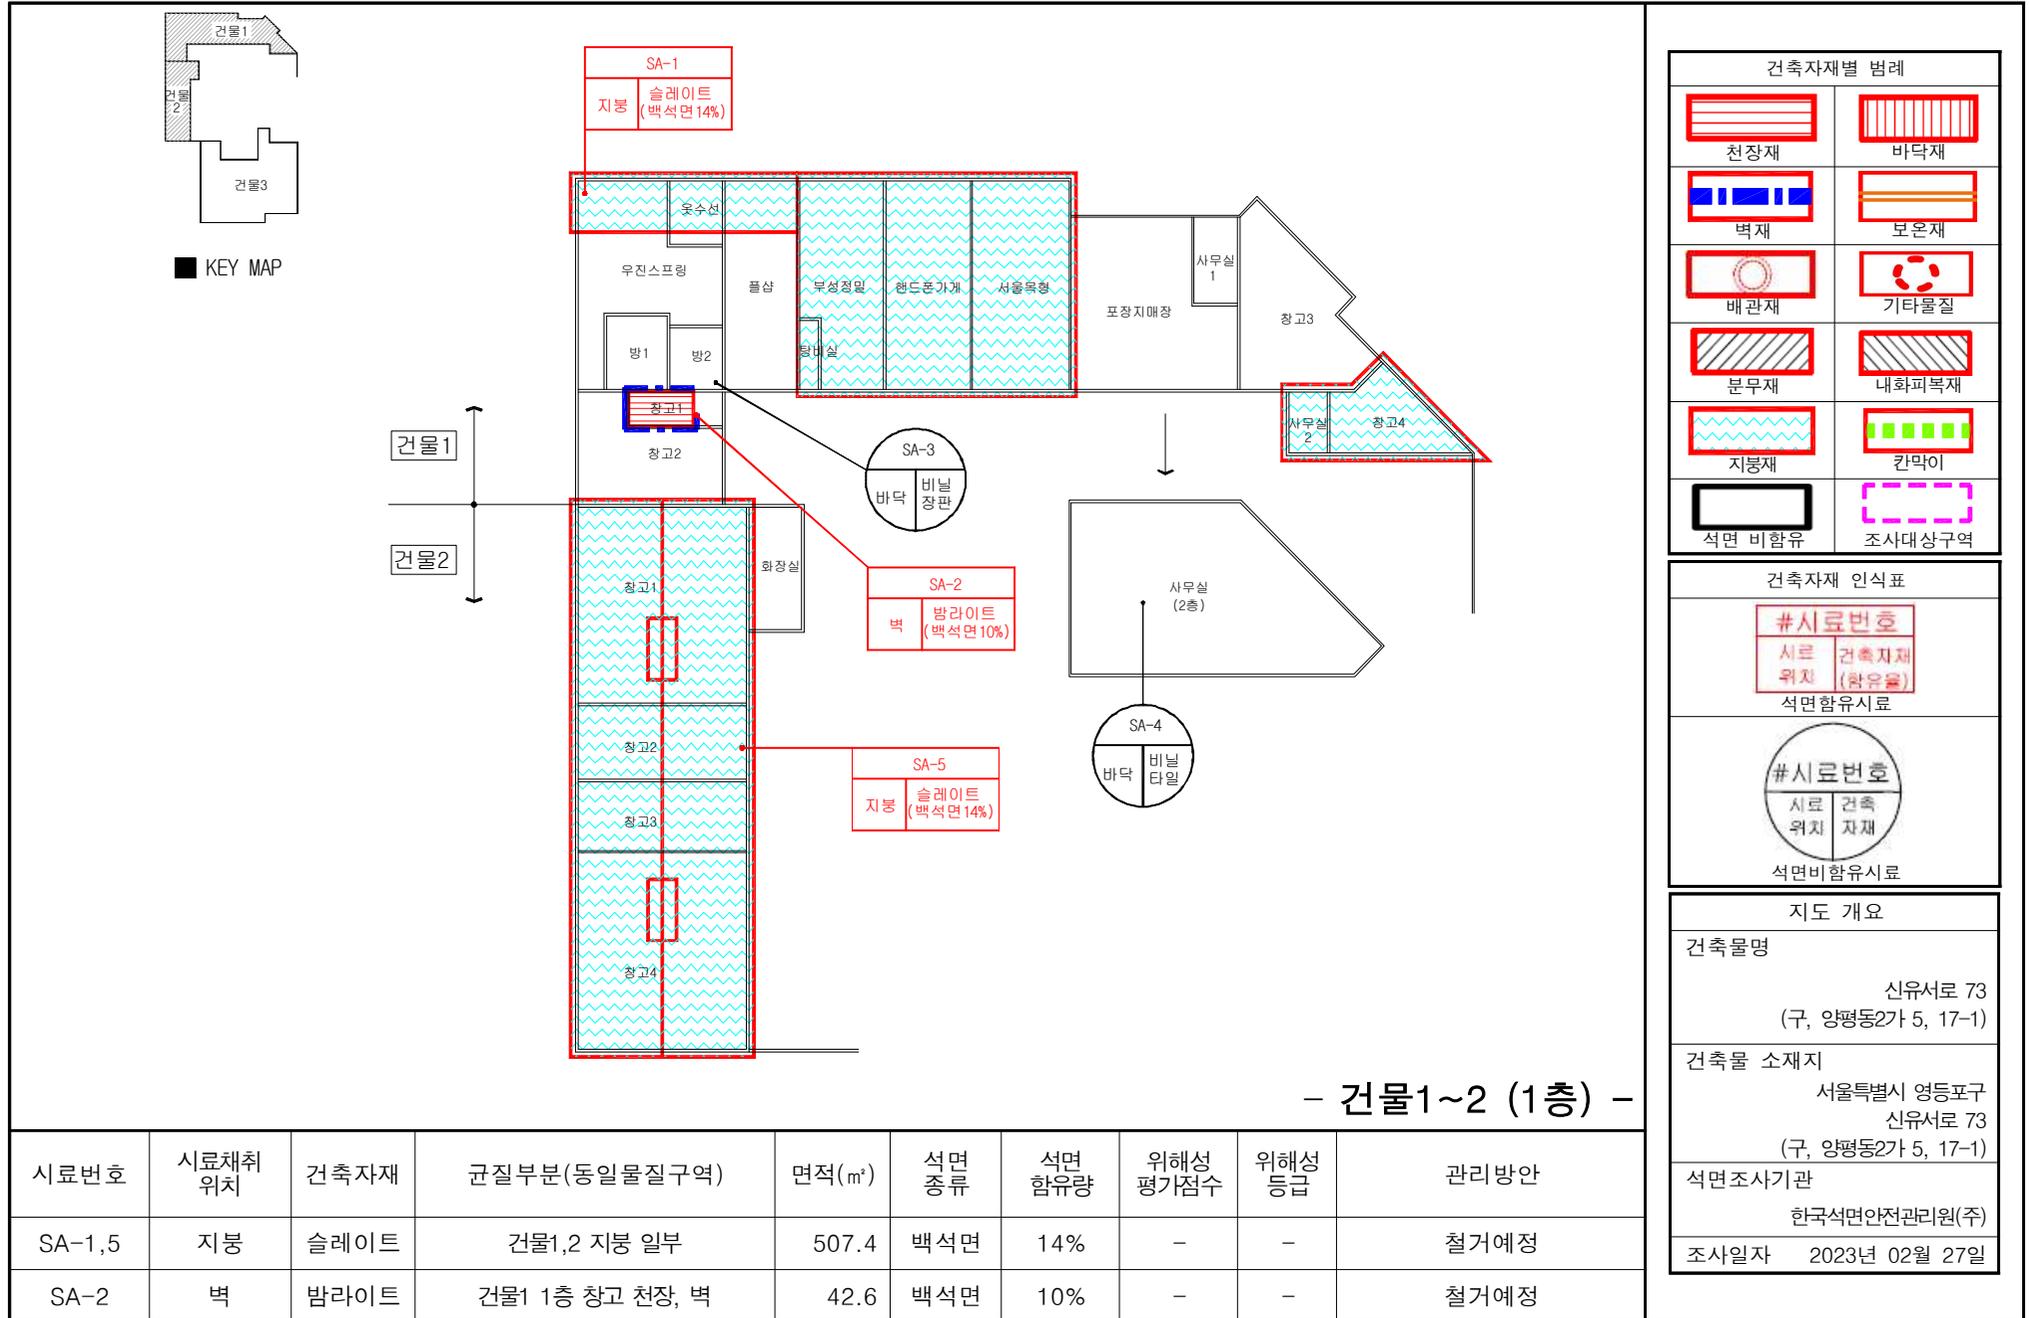
### 7-4. 건축물 석면지도

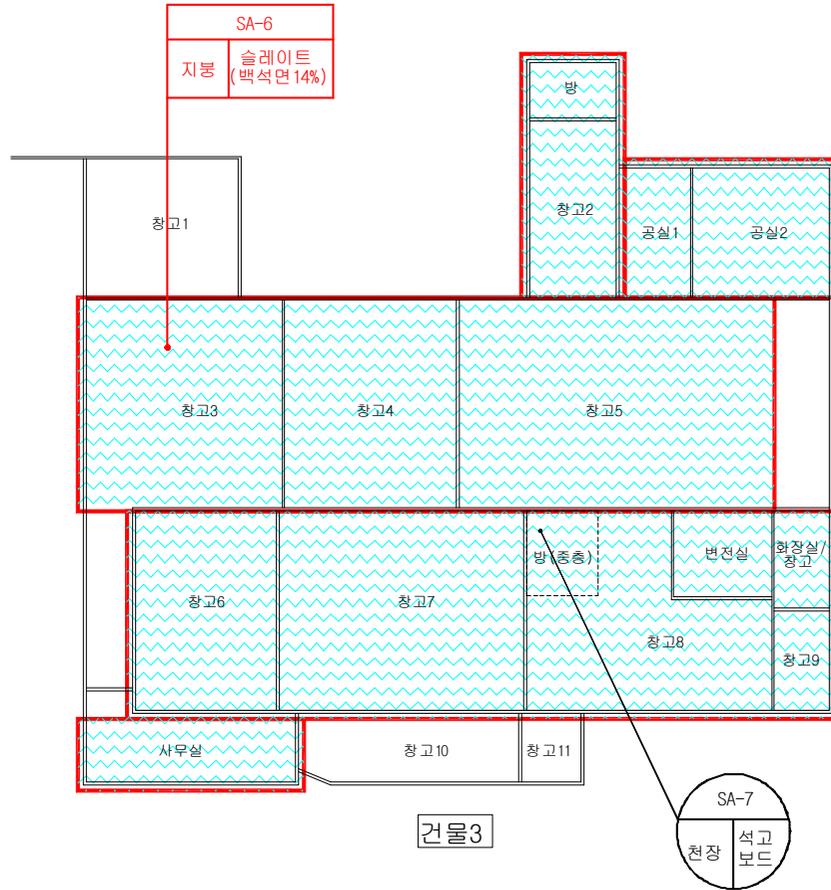
- 건물3 (1층) -

시료번호	시료채취 위치	건축자재	균질부분(동일물질구역)	면적(m <sup>2</sup> )	석면 종류	석면 함유량	위해성 평가점수	위해성 등급	관리방안
SA-6	지붕	슬레이트	지붕 일부	718.6	백석면	14%	-	-	철거예정

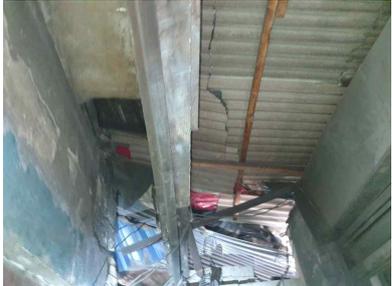
동명(설비명)		건물1		
연번	성상 및 특징	시료수 (시료번호)	석면함유 물질 여부 (석면종류, 함유율)	석면함유물질 양 (면적, 부피 또는 길이)
H-1	지붕재 / 슬레이트	1 (SA-1)	Y (백석면 14%)	249.20m <sup>2</sup>
H-2	벽재,천장재 / 밤라이트	1 (SA-2)	Y (백석면 10%)	42.60m <sup>2</sup>
H-3	바닥재 / 비닐장판	1 (SA-3)	NO	-
H-4	바닥재 / 비닐타일	1 (SA-4)	NO	-

SA-1 지붕 슬레이트	SA-2 벽 밤라이트	SA-3 바닥 비닐장판

TEST REPORT						
시료번호 (Sample Number)	시료채취 위치 (Sampling Area)	시료종류 (Sample Type)	분석결과			비고
			구분	성분 (main ingredient)	함유량 (%)	
SA-1	건물1 지붕	지붕재, 슬레이트	석면	백석면(Chrysotile)	14	-
			비석면	Cellulose, Quartz, binder	86	
SA-2	건물1 1층 창고1	벽재, 방라이트	석면	백석면(Chrysotile)	10	-
			비석면	Cellulose, Quartz, binder	90	
SA-3	건물1 1층 방2	바닥재, 비닐장판	석면	-	0	-
			비석면	Cellulose, Quartz, binder	100	
SA-4	건물1 2층 사무실	바닥재, 비닐타일	석면	-	0	-
			비석면	Cellulose, Quartz, binder	100	
SA-5	건물2 지붕	지붕재, 슬레이트	석면	백석면(Chrysotile)	14	-
			비석면	Cellulose, Quartz, binder	86

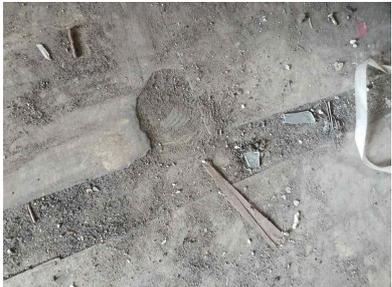
SA-4 바닥 비닐타일	SA-5 지붕 슬레이트	SA-6 지붕 슬레이트

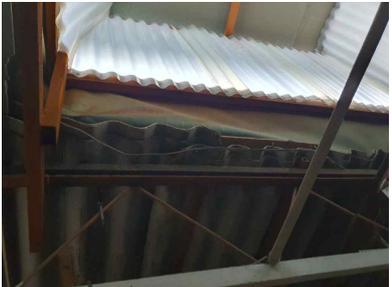
동명(설비명)		건물3		
연번	성상 및 특징	시료수 (시료번호)	석면함유 물질 여부 (석면종류, 함유율)	석면함유물질 양 (면적, 부피 또는 길이)
H-1	지붕재 / 슬레이트	1 (SA-6)	Y (백석면 14%)	718.60m <sup>2</sup>
H-2	천장재 / 석고보드	1 (SA-7)	NO	-

TEST REPORT						
시료번호 (Sample Number)	시료채취 위치 (Sampling Area)	시료종류 (Sample Type)	분석결과			비고
			구분	성분 (main ingredient)	함유량 (%)	
SA-6	건물3 지붕	지붕재, 슬레이트	석면	백석면(Chrysotile)	14	-
			비석면	Cellulose, Quartz, binder	86	
SA-7	건물3 중층 방	천장재, 석고보드	석면	-	0	-
			비석면	Cellulose, Quartz, binder	100

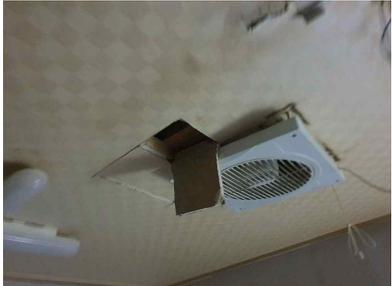
SA-7 천장 석고보드	*건물사진 (건물1)
